## Rekonstrukce kovových věží

### STAVITEL, Vady a poruchy

## PROJEKT OBNOVY SLOVANKY

## ROZHLEDNA NA STUDENCI

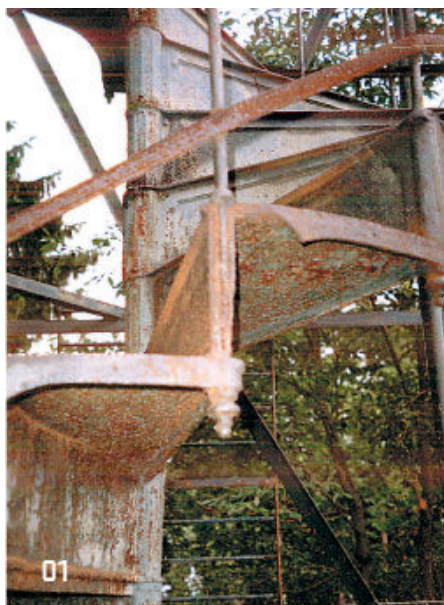
- 01 > Vrchol nárožníku rozhledny Slovanka před rekonstrukcí
- 02 > Usazování horní poloviny opravené věže na spodní část (Slovanka)
- 03 > Torzo kovové rozhledny Studenec
- 04 > Styčník a zkorodované stupně rozhledny Studenec

Autor projektu Ing. Jan Janátka zvolil demontáž horní poloviny věže, její rozebrání a opětovnou montáž. Na této technické památce byly v co největší možné míře použity stávající prvky a také původní technologie, tedy nýtování.

Po rozebrání vyhlídkové plošiny se zábradlím a litinového schodiště byla demontována horní polovina věže pomocí montážní plošiny. Dílce této horní poloviny byly odvezeny do výroby firmy Feda u Kladna, kdy byly po tryskání doplněny nové styčnickové plechy. Poté byly převezeny do dílny ČD - SDC - správy mostů v Chrástu u Plzně ke snýtování.

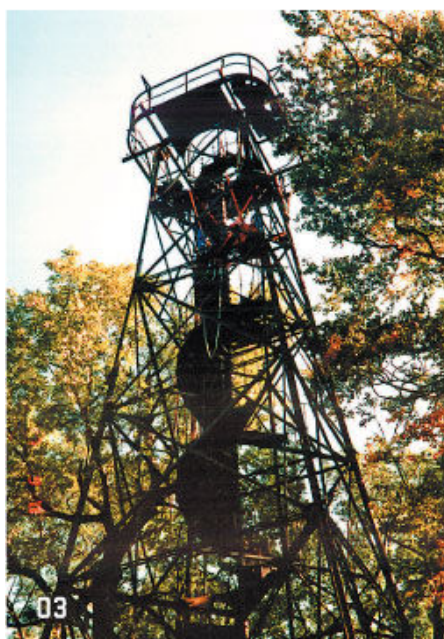
V roce 1854 dal kníže Ferdinand Kinský na vrcholu hory vystavět dřevěnou vyhlídkovou věž, která byla roku 1865 pro zchátralost stržena. Znovu otevřena byla 18. července 1888. Stavbu železné konstrukce, kterou na zakázku zhotovila Pražská strojírenská akciová společnost Ruston, inicioval Horský spolek pro České Švýcarsko. Věž i s podstavci měřila 17 m a na její vyhlídkovou plošinu se vešlo až 25 lidí. Sloužila více než sto let, ale řada původních 92 schodů časem popraskalo, zčásti zmizelo a vyhlídková plošina již téměř neexistuje.

V září 2007 byla za pomoci vrtulníku přenesena kovová konstrukce rozhledny z vrcholu Studence do dvora Biofarmy v Lipnici, kde proběhlo její rozebrání. Postup rekonstrukce je poněkud komplikován nepominutelnými náležitostmi veřejných zakázek (výběrová řízení s příslušnými lhůtami aj.).

Koncem června tohoto roku ale již byla ve firmě LANA v Litoměřicích zkusmo smontována naležato konstrukce věže s použitím více než 80 % původních prvků. Po demontáži je připraveno otryskání a ošetření základním nátěrem.
